Leie, kjøpe eller bygge et lager – viktige punkter før kontrakt signeres

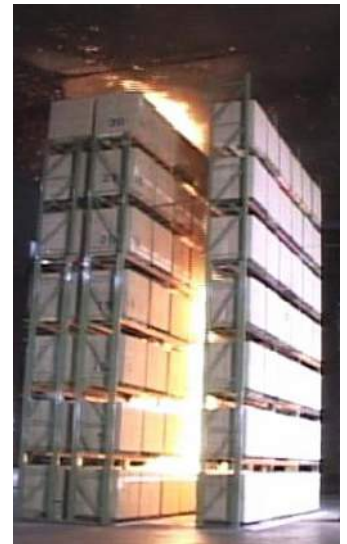
Det å leie ut deler av et lager til et selskap som driver med salg og kjøp av paller virket naturlig for markedsavdelingen. Han som er ansvarlig for brannsikkerheten i bygget, var ikke like fornøyd da han hadde fått et av Norges største «St. Hans bål» i bygget sitt. Foto: FM Global

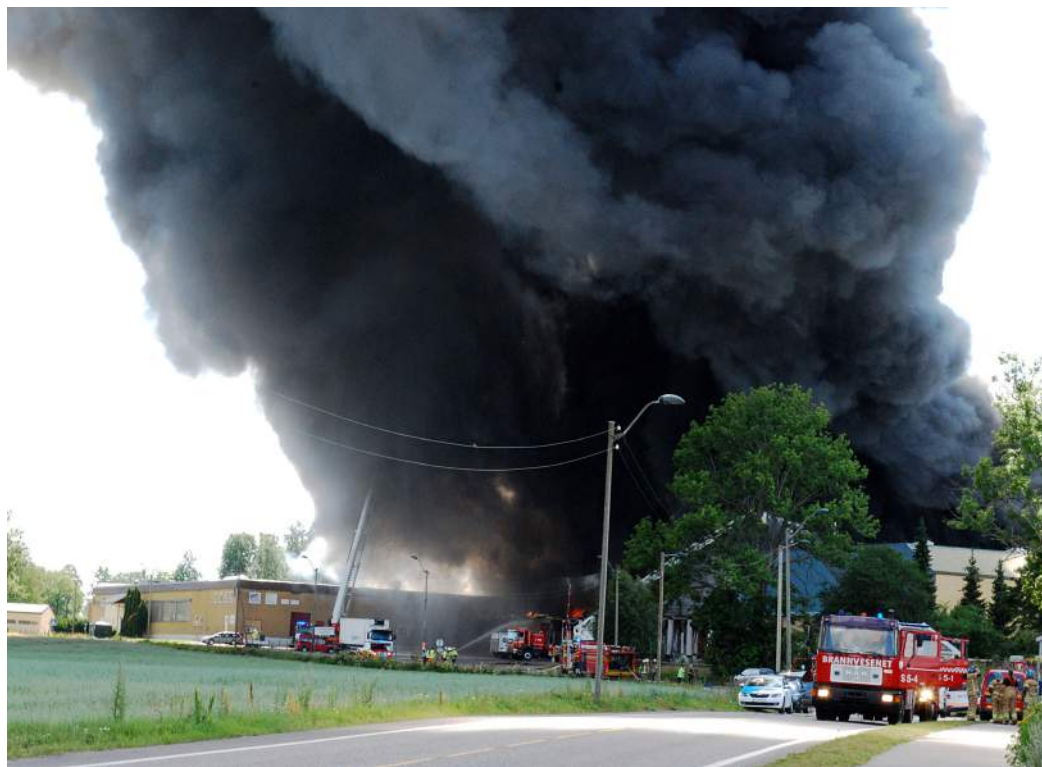
I etterkant av den store brannen i Basa-Huset i Tønsberg i juli er det blant annet kommet frem at eier ikke har sikret at sprinkleranlegget er funksjonsdyktig til enhver tid. Foto: Marikken Wulff Wathne / Tønsbergs Blad

Bygget er sprinklet, men sprinkleranlegget hadde ikke den forutsatte innvirkning på brannen. Dette er et gammelt produksjons- og lagerlokale som i dag brukes til lager for privatpersoner og bedrifter.

- Eier har ikke sikret at sprinkleranlegget er funksjonsdyktig til enhver tid.

- Sprinkleranlegget var hvert år skrudd av én uke uten brann-

vakt i bygget.

- Vedlikehold ble utført av egne ansatte uten den nødvendige kompetanse.

- Sprinkleranlegget er ikke kontrollert i tråd med FG og forsikring sine krav.

- Kontroll er ikke registrert i ESS (forsikring) sin database. Der ville det fremgått om sprinkleranlegget er dimensjonert for dagens bruk eller ikke.

- Det er ikke dokumentert om vannforsyningen har den nødvendige kapasitet.
